■ 正倉工事について

正倉の屋根葺き替えが平成25年11月に無事終了しました。今回、大正2年に実施された解体修理から約100年を経過し、傷みが徐々に進行して雨漏りが懸念される状態となったことから、平成23年度より屋根の葺き替えを主とする整備工事を行ってきました。

正倉院正倉整備工事 第5回現場公開

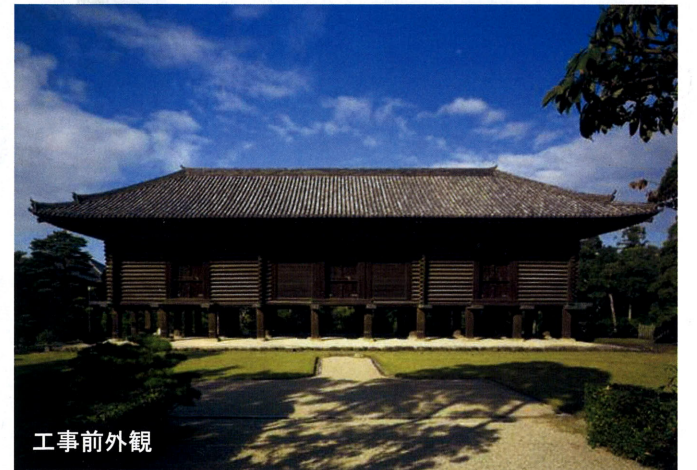
工事前外観

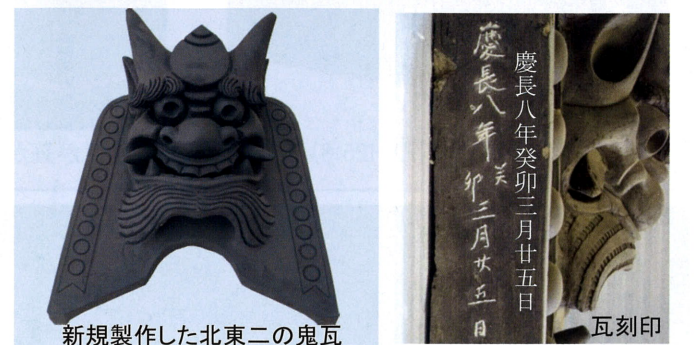
新規製作した北東二の鬼瓦

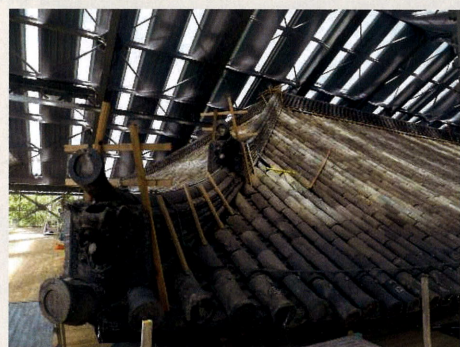
①工事前屋根の状況(H24.4)

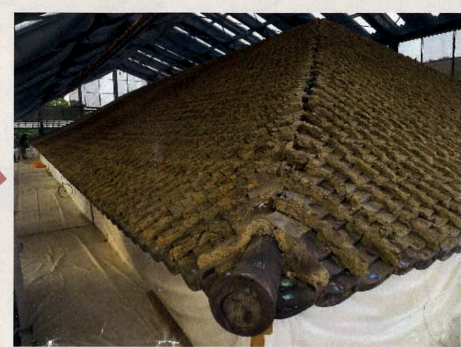
②丸瓦撤去後の状況(H24.5)

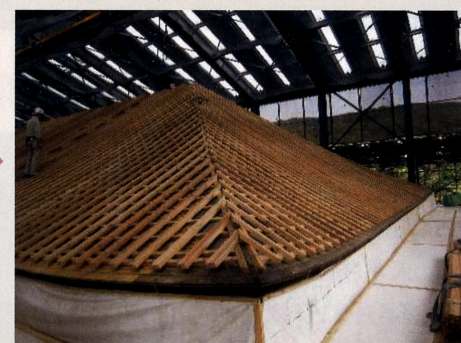
⑤下地棧取付け(H25.6)

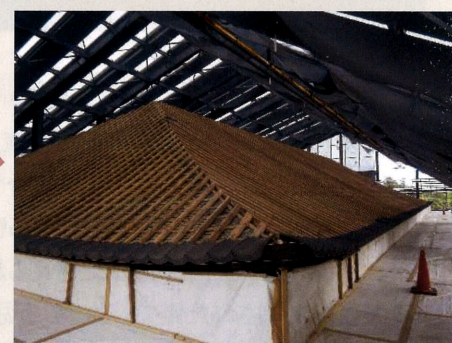
⑥軒平瓦の取付け後(H25.7)

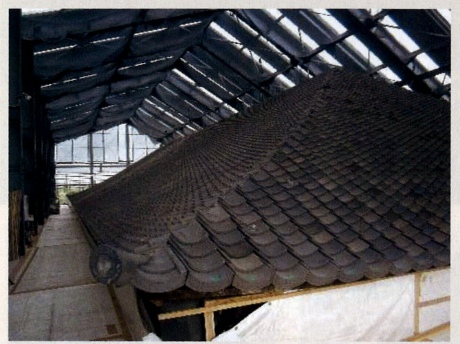
⑦平瓦が葺かれた状況(H25.8)

今回再用了奈良時代の瓦は南面に使用しました。南面が最も環境がよいためです。また残りの古瓦についても南面あるいは東面中央部分に使用し、西面並びに北面は新規補足瓦を使用しました。さらに葺き方も古瓦で葺いた南面と東面(軒先を除く)は、土葺きにし、新規補足瓦で葺いた西面と北面は空葺きにしています。

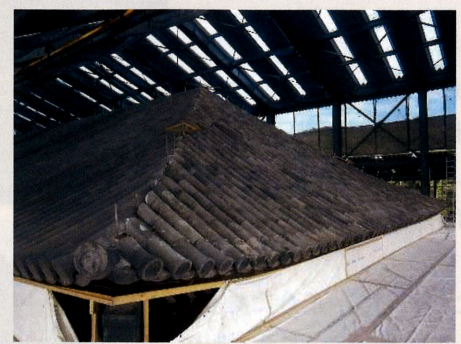
⑧丸瓦が葺かれた状況(H25.10)
